CARACTERISTICAS GENERALES

- Parrilla de plástico reforzado con fibra de vidrio (FRP) fabricada por proceso inyección.
- Resina Vinilester retardante al fuego.
- Color amarillo.
- Superficie antideslizante.
- Parrilla con alta relación resistencia-peso.
- Para uso en minería, clínicas, celulosas, plantas químicas, etc.

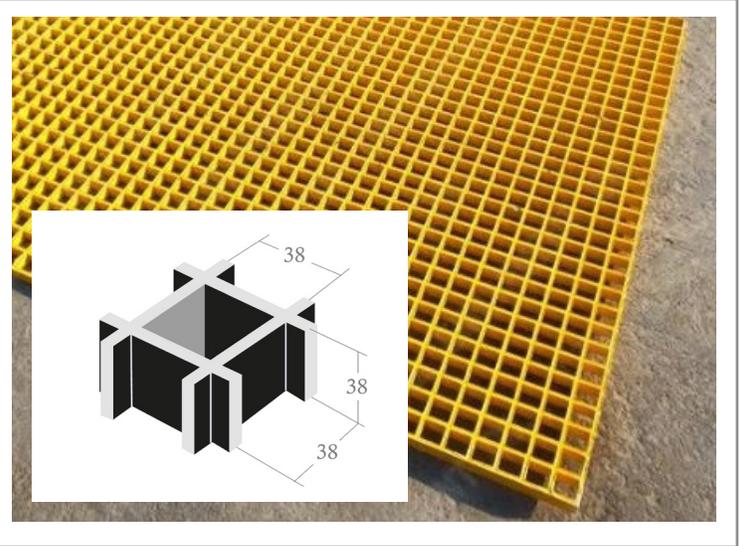
Formatos disponibles \ Peso	4000 x 1000 \ 76	mm \ kg
	3660 x 1220 \ 85	
Altura Parrilla	38	mm
Malla	38 x 38	mm
Peso aproximado	19	kg/m ²
Superficie abierta	64	%
